## Fallimento Raffineria Metalli Capra Spa

## STABILIMENTO DI CASTEL MELLA

### RELAZIONE TECNICA

sul deposito di materiale radioattivo

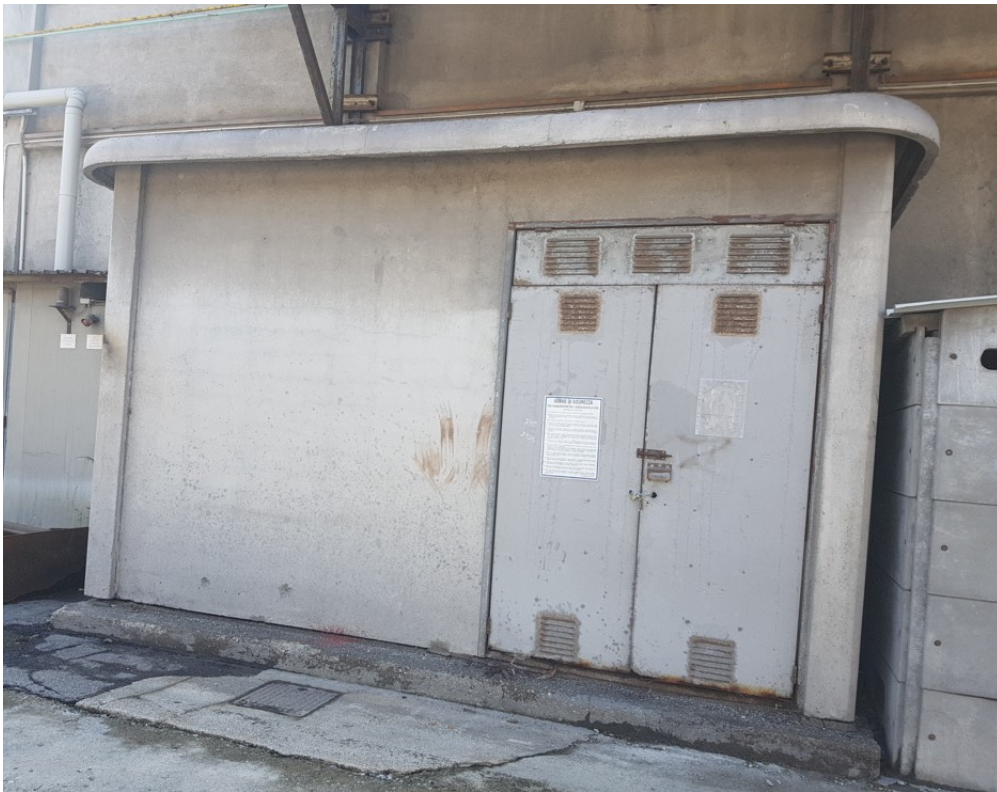
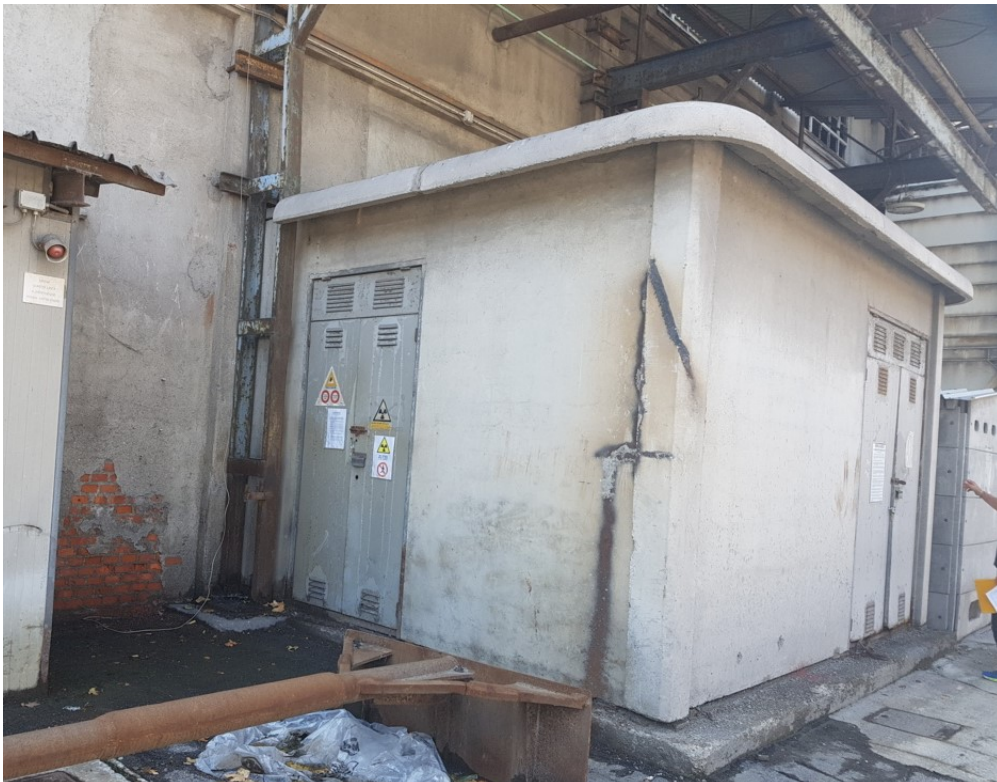
I rifiuti radioattivi presenti presso lo stabilimento di Castel Mella risultano stimati in ca 9 tonnellate e si trovano depositati in un bunker realizzato ca a metà degli anni '90 in cemento armato nella zona a est del sito, come individuato nella planimetria seguente.

*Bunker rifiuti radioattivi di Castel Mella*

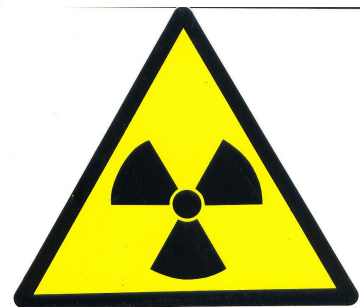
- far affiggere le Norme interne di protezione e sicurezza (ai sensi art. 61 lett. e) del D.Lgs. 230/93) nelle zone frequentate dai lavoratori (guardiania, porta del deposito) e dentro al registro di radioprotezione, per ciascuno dei due stabilimenti,
- far affiggere la segnaletica di zona sorvegliata sulle porte dei depositi dei rifiuti radioattivi (vedi immagine seguente).

**ZONA SORVEGLIATA  
DIVIETO DI ACCESSO  
AI NON AUTORIZZATI**
