Fallimento Raffineria Metalli Capra Spa

STABILIMENTO DI MONTIRONE

RELAZIONE TECNICA

sul deposito di materiale radioattivo

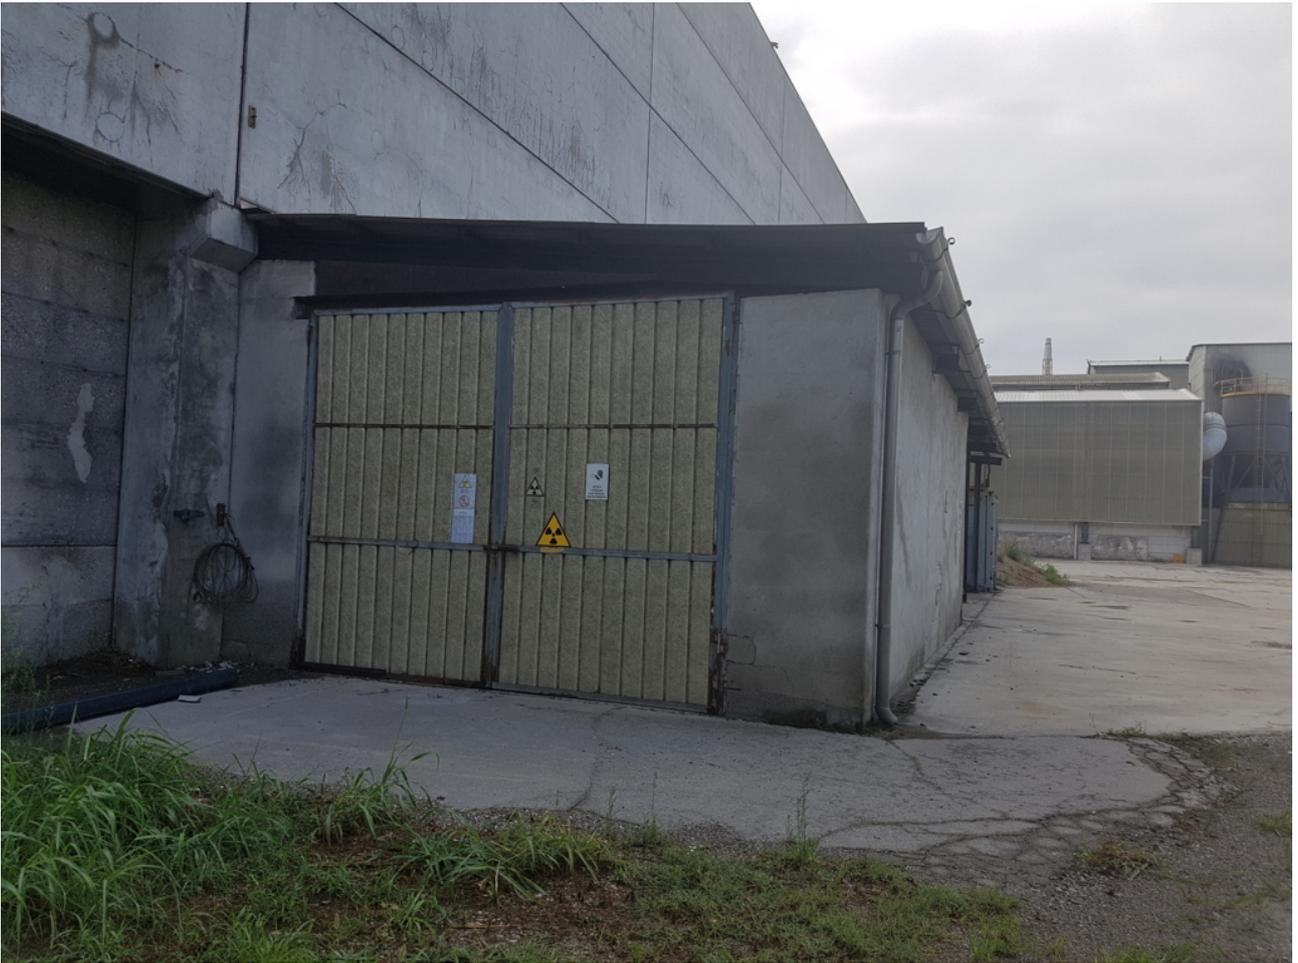
Bunker rifiuti radioattivi di Montirone

I rifiuti radioattivi presenti presso lo stabilimento di Montirone risultano stimati in ca 22 tonnellate e si trovano depositati in un bunker realizzato ca a metà degli anni '90 in cemento armato nella zona a est del sito, come individuato nella planimetria seguente.

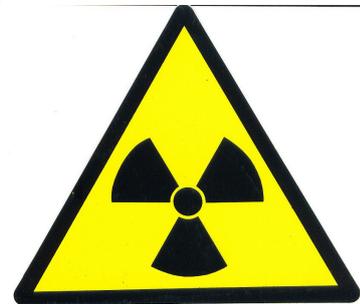
- far affiggere le Norme interne di protezione e sicurezza (ai sensi art. 61 lett. e) del D.Lgs. 230/93) nelle zone frequentate dai lavoratori (guardiana, porta del deposito) e dentro al registro di radioprotezione, per ciascuno dei due stabilimenti,
- far affiggere la segnaletica di zona sorvegliata sulle porte dei depositi dei rifiuti radioattivi (vedi immagine seguente).

**ZONA SORVEGLIATA
DIVIETO DI ACCESSO
AI NON AUTORIZZATI**
