## Fallimento Raffineria Metalli Capra Spa

## STABILIMENTO DI CASTEL MELLA

### RELAZIONE TECNICA

sul deposito di materiale radioattivo

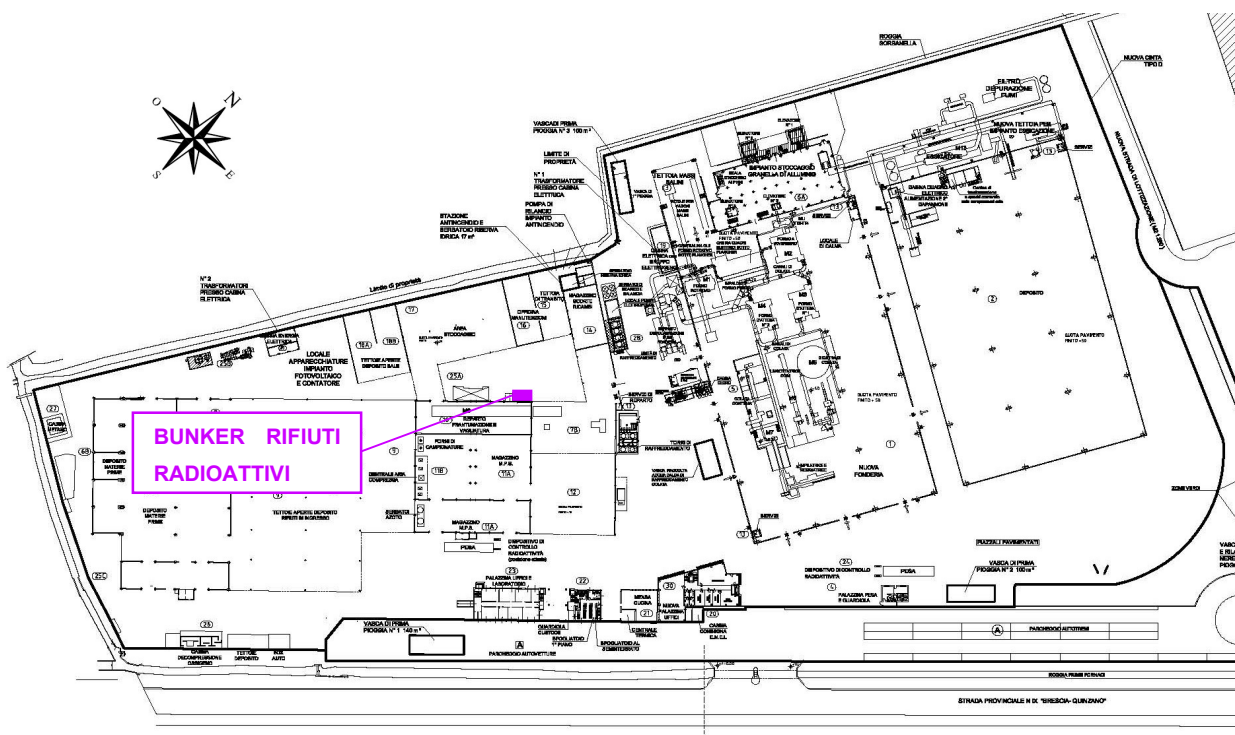
Planimetria stabilimento di Castel Mella

I rifiuti radioattivi presenti presso lo stabilimento di Castel Mella risultano stimati in ca 9 tonnellate e si trovano depositati in un bunker realizzato ca a metà degli anni '90 in cemento armato nella zona a est del sito, come individuato nella planimetria seguente.
